Help! M'n chassis roest...

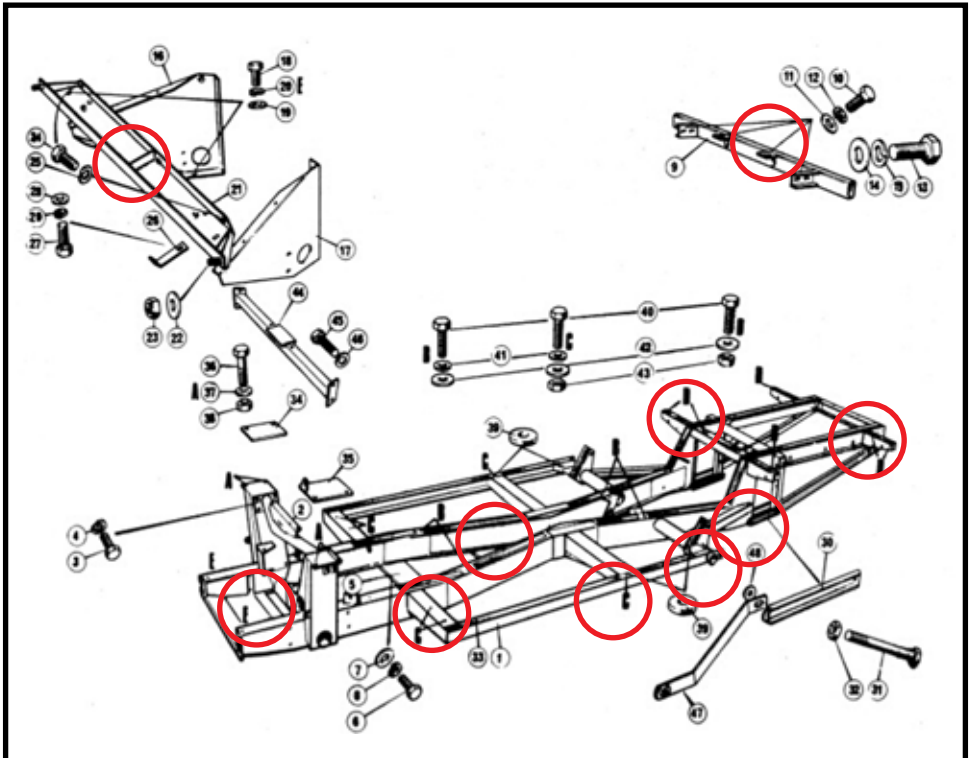
Hieronder een afbeelding van een se5a chassis.

De rode cirkels geven de plaatsen aan waar ernstige roest het meeste voorkomt. Van boven naar beneden en van links naar rechts hieronder een opsomming:

- Voorste balk in de neus van de auto waaraan de bumpers en de zijpla-

ten voor de luchtgeleiding van de radiator zijn bevestigd. Hierin blijft water staan en na verloop van tijd rot dit profiel grotendeels weg. Hierdoor gaat het voorste deel van de carrosserie "zweven" en kan polyester-schade ontstaan.

- Opspanbalk aan de achterkant van het chassis: hiermee wordt de carrosserie op het chassis “aangetrokken”. Ook hier zijn de bumpers aan vastgezet en de schroefdraad bussen voor de trekhaak bevestiging zitten er ingelast. Dit deel zit in een gevormde nis van de carrosserie achter de benzinetank en vangt veel water en vuil. Roest vaak groten-deels weg, maar wordt door plaats snel over het hoofd gezien.

- Aan de achterzijde van het chassis: de “vleugeltjes” waarop de laadvloer achter de zittingen rust. Ook hier invloed van water en vuil. Er zijn er vier.

- Het subframe dat de benzinetank omgeeft. Zowel de balkjes aan weerszijden in de lengterichting als de schuinoplopende zijstrips ter ondersteuning van de achterbalk zijn kwetsbare plekken.

- Bij het verwijderen van een carrosserie ben ik al diverse keren geconfronteerd met doorgeroeste hoofd langsliggers: de ruggengraat van het chassis. De toegepaste isolatie er boven op houdt vocht vast waardoor het horizontale plaatwerk van de balk aan e bovenzijde doorroest. Eigenlijk altijd pas zichtbaar als de koets wordt gelicht.

- Zelden onaangetaast: het nisje tussen hoofdbalk aan het uiteinde ervan (aan weerszijden) en de schoor vanaf de ronde buis waar de langsreactiearmen voor de achteras aan bevestigd zijn. Deze schoor heeft een staand U-vormig profiel en hapt voortdurend vuil en modder waardoor zowel die schoor als de zijkant van de hoofdbalk worden aangetast.

- Complexe schade kan ontstaan waar de dorpelliger samenkomt bij de buis van de reactiearm-steun achter en het punt waar de gordels aan zijn bevestigd. Ook de roll-over bar (B-stijl) zit hier vast. De complexiteit van deze roestschade vraagt hier om het lichten van de carrosserie om goed herstel te kunnen realiseren.

- Achterblijvend water zorgt voor roest op de verbindingsplaat aan de voorzijde van de auto waar de radiator op staat. In principe is dit geen gevarenplek omdat de afvoer ervan goed is. Totdat een of andere onverlaat een krik onder die plaat zet om de auto op te tillen. De plaat wordt ondanks zijn dikte dan toch vaak vervormd en het water blijft vervolgens aan de zijkanten staan. Roest treedt dan ook op aan de kanten waar de tussenplaat aan de hoofdliggers is vastgelast.

- Vaak gezien: deels verrotte of zelfs grotendeels verdwenen outriggers aan de voorzijde waar de carrosserie bij het begin van de voertruimte op het chassis is geschroefd. De schade zit op de hoeken bij de verbinding van outtrigger en de dorpelliger, maar ook het horizontale deel van het U-profiel. Isolatiefoam en de ligging pal achter de voorwielen maken dit onderdeel extra kwetsbaar. Sallant detail: ik heb al een paar keer meegemaakt dat de RDW het presteerde hierop het vervangende chassisnummer in te slaan. Dan weet je in elk geval zeker dat die handeling elke 2 jaar herhaald moet worden!

- Als laatste de langsligger onder de dorpel: vanaf de voorste outtrigger tot aan de roll-over steun onder de B-stijl een kwetsbaar onderdeel. Ook hier is het gedeelte onder het polyester, dus waar de isolatiefoam op is gemonteerd, het vaakst verdwenen. Soms is dit U-profiel volledig gereduceerd tot een L-profiel: van de bovenzijde is dan niets meer over.

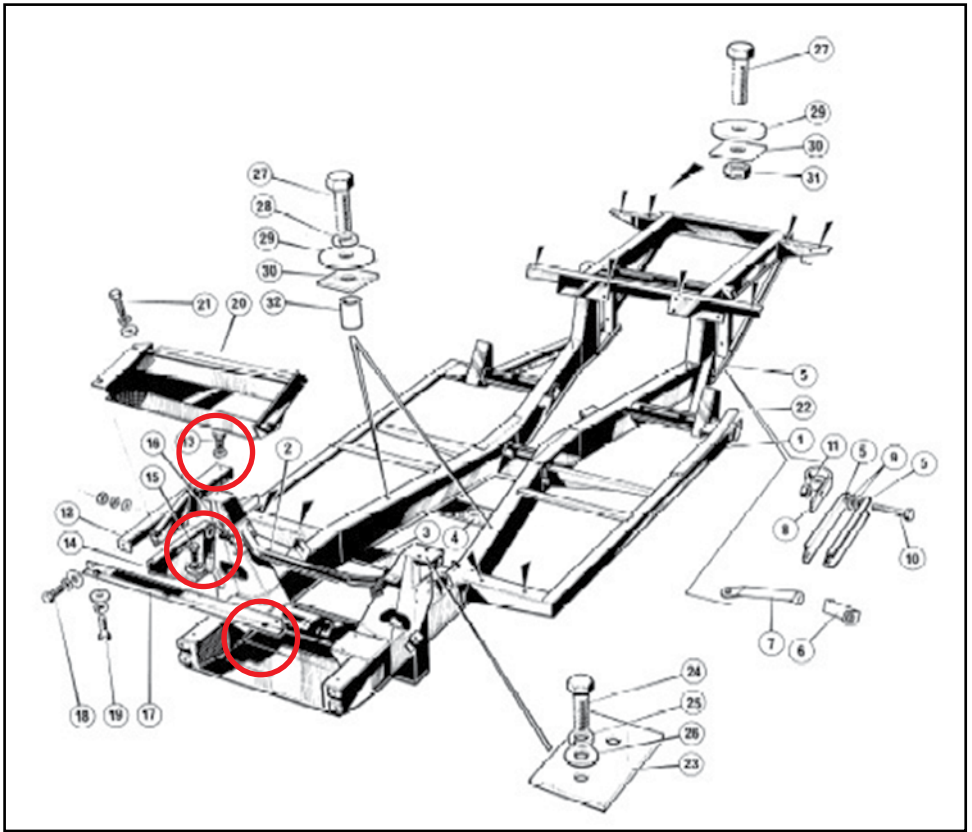
Bij het se6 chassis (hierboven afgebeeld) zijn de problemen eigenlijk identiek aan die van de se5/5a.

- Bij de constructie van de neus is een ander principe toegepast dan bij de se5/5a. De bumperpartij is hier met het voorste deel van de koets gesandwiched tussen losse plaatstalen onderdelen aan de onder- en bovenzijde ervan. Ook de losse reserve wiel plaat zit aan deze constructie vast. Deze plaat wil soms wel eens aangetast zijn als er veel water in is blijven staan.
- De hulpprofielen die aan de voorzijde van de torens van de wielophanging zijn geschroefd hebben het moeilijker en dat komt eigenlijk door

een constructiefout van Reliant. Net boven deze profielen zitten namelijk de afwateringsgaten van de accubak en dezelfde ruimte bij het (oorspronkelijke) overlooptankje. Als deze afwateringsgaten verstopt zijn, dan blijft er water in de polyester bakken staan, maar als de gaatjes open zijn loopt het water zo over deze langsliggers. Laat daar nou ook net de hoofdmassa-aansluiting van de accu op zitten.

- Het dwarse L-profiel dat het bumperschild mede vasthoudt en vastzit aan de kopse kanten van de eerder genoemde hulpprofielen hierboven overleeft de tijd meestal ook niet.

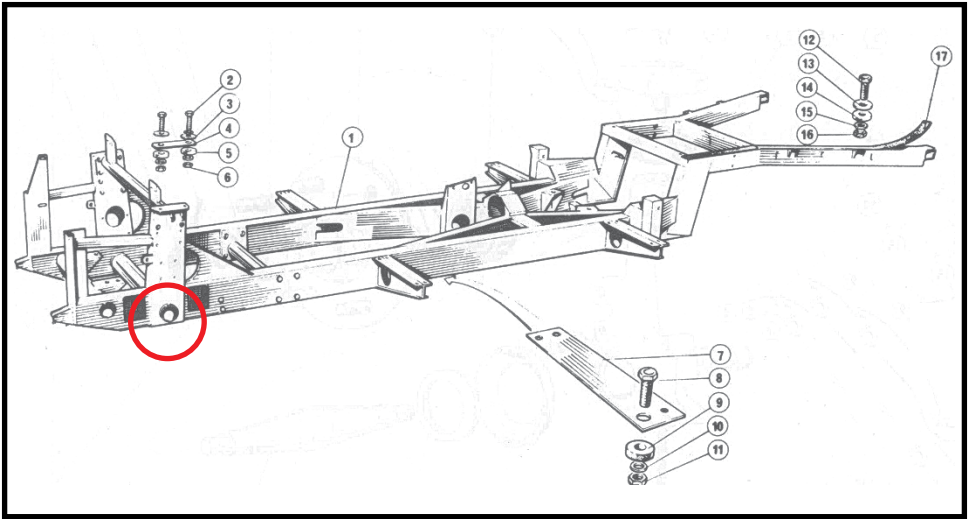
Bij het Coupe chassis (bovenaans pag. 20), dat wat eenvoudiger is van opzet

dan die van de latere GTE modellen, zitten weer wat andere aandachtspunten. De outriggers (vleugeltjes) zijn aan de buitenzijde niet verbonden met dorpelligers. De vleugels zijn daar niet minder kwetsbaar om en beslist controles waard. Door de gaten die er in zitten lopen de uitlaatpijpen en de warmte die er vanaf straalt is een extra verweringsfactor. De “vork” achter moet ook worden gecontroleerd en een erg kwetsbaar punt zijn de “pockets” waar de onderste steunen van de voorwielophanging in zijn gemonteerd (zie cirkel). Waar bij de GTE chassis de bouten van de onderste draagarmsteunen door bussen lopen die zo lang zijn als de chassisbalk breed is, is bij de Coupe de breedte van het chassis ter plekke van die steunen gehalveerd. Reden daarvoor is waarschijnlijk de keuze van het stuurhuis die een aanpassing aan de wielgeometrie op deze wijze mogelijk maakte. Afgezien van de krachten die op de onderste draagarm (steunen) worden uitgeoefend zorgt ook de constructie van de doosjes voor aantasting: opstaande kantjes zorgen ervoor dat rommel en water niet kunnen ontsnappen. Vermoeiingsverschijnselen van het metaal waar de steunen op ge-

monteerd zijn, doen de rest. Clublid Axel Tenkink's Coupe heeft daarvoor een uitgebreide reparatie moeten ondergaan om de ontstane problemen te verhelpen.

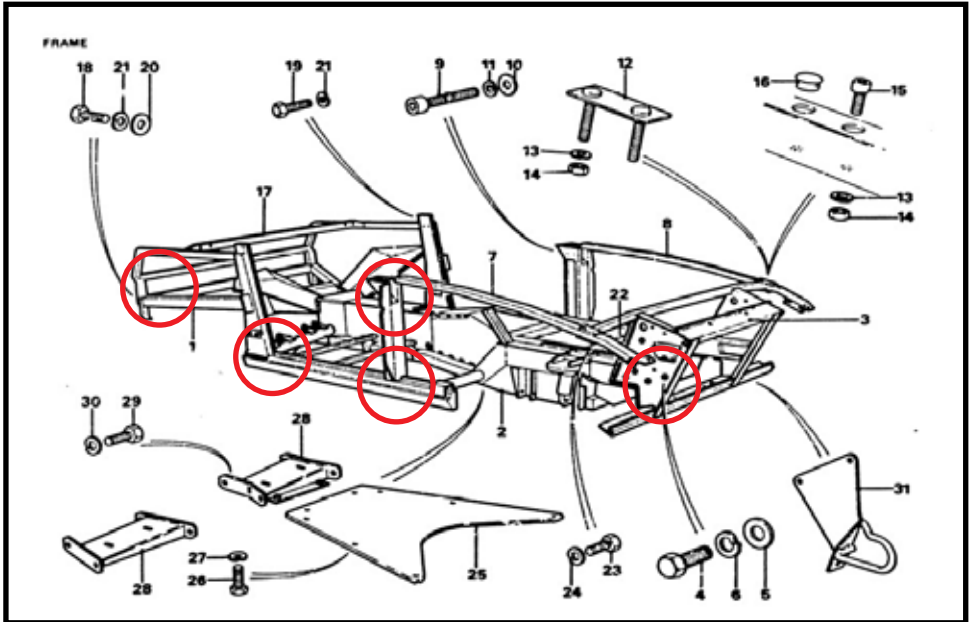
De laatste loot aan de Scimitar boom: de SS1; zie de tekening van het chassis op pagina 21.

Tja, wat zal ik hierover zeggen: het is geen luxe dat het chassis al vrij snel vervangen werd door een gegalvaniseerde versie. Waar kwam in de oorspronkelijke versie géén roest voor! En chassisbehandeling à la TVR: een flut laklaag over een niet ontvet en/of voorbehandeld chassis. Met de manier waarop de panelen op het raamwerk zijn bevestigd is dat vragen om problemen... Gezien de omvang van de werkzaamheden die nodig is om roestschade aan dit chassis te tackelen, lijkt het zinvoller even door te pakken en een gegalvaniseerd chassis te monteren. (Als dat nog ergens te krijgen is).

- A-stijl met voorruitframe en deurop-hanging
 - B- stijl met deurvangers
 - Dorpels en krikpunten
 - Subframes achter en voor
- Bekijk voor de aardigheid eens

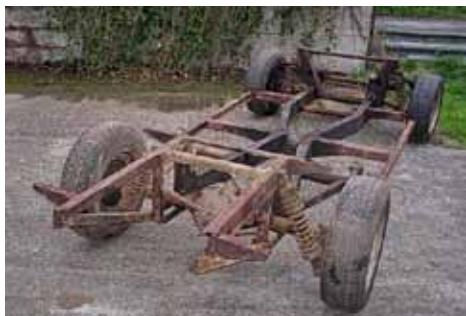
In de praktijk: een outrigger vóór van de GTE is een U-profiel met een dwarsdoorsnede van gemiddeld 180 mm en

een lengte van 390 mm. Het balkje heeft een roestwaarde van 4 E. Als de lengte over 18 cm is verdwenen, dan is dat een omvang van $(180/390 \times 100) = 46\%$. 46% van 4 E = 1.84 E = goedkeur. Let er wel op dat de omtrek ook binnen de grenzen moet vallen.
